Guaxupé, 09 de agosto de 2023

RELATÓRIO TÉCNICO

A Prefeitura Municipal de Guaxupé, através da Secretaria Municipal de Planejamento e Urbanismo, emite o seguinte relatório técnico sobre diligência realizada na construção registrada pelo CAT 2998187/2023, ART MG20231944876, do responsável técnico MARCO AURELIO PEREIRA RODRIGUES – Engenheiro Civil CREA 239847D/MG, cujo contratante é TRANSPORTADORA REPAM LTDA, CNPJ 05.955.549/0001-53 no endereço Rua Joaquim Pedro Ribeiro, 610 – Polo da Moda, Guaxupé/MG, 37800-000.

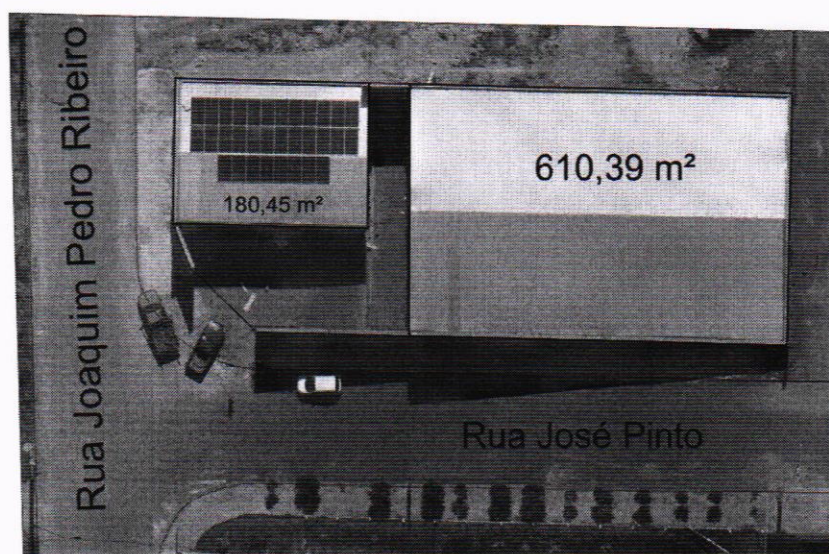
Ainda, a Comissão de Contratação em diligência analisou a área total da construção. No CAT supracitado consta execução de alvenaria de 1000m² e outras instalações (elétricas, SPDA, hidrossanitárias, pluviais e rede hidráulica) com 790m². Para estrutura metálica, por sua vez, constam 700m².

No local, foi constatado que os barracões juntos somam 790,84m² de projeção em cobertura, conforme croqui abaixo.

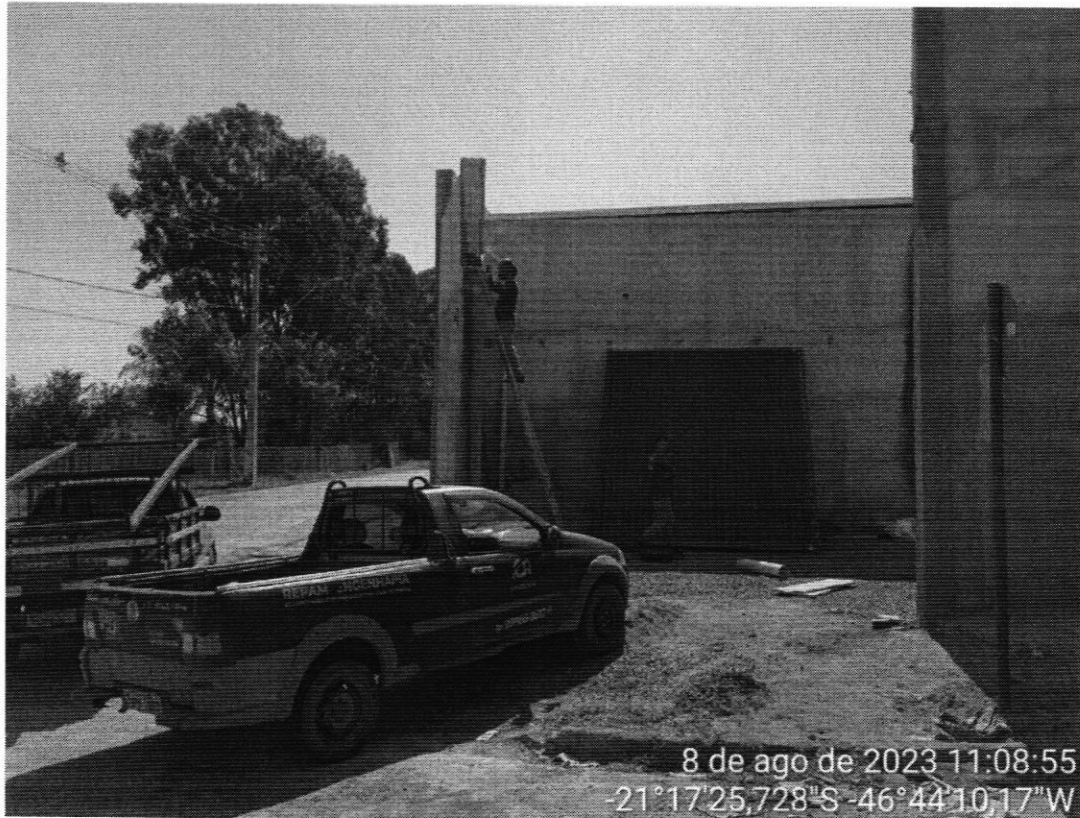
Imagem 1: Portão fora do lugar, trabalhadores fazendo a chumbagem do portão.

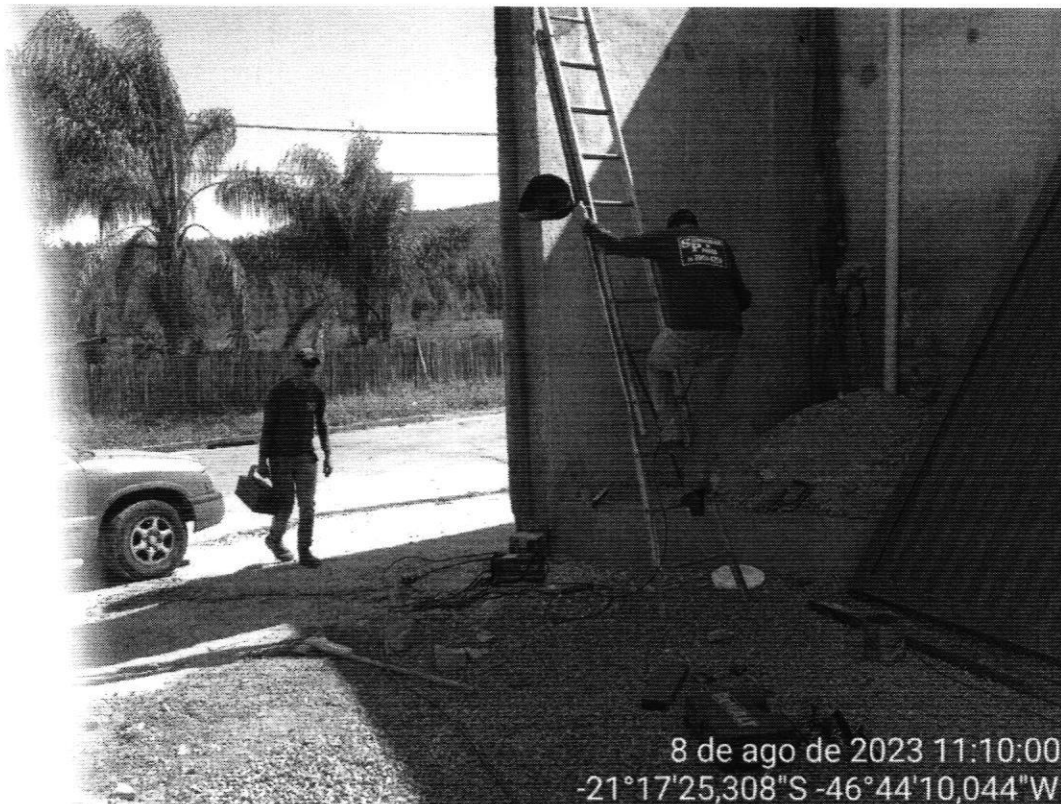
Imagem 2: Soldadores fazendo a chumbagem do portão.

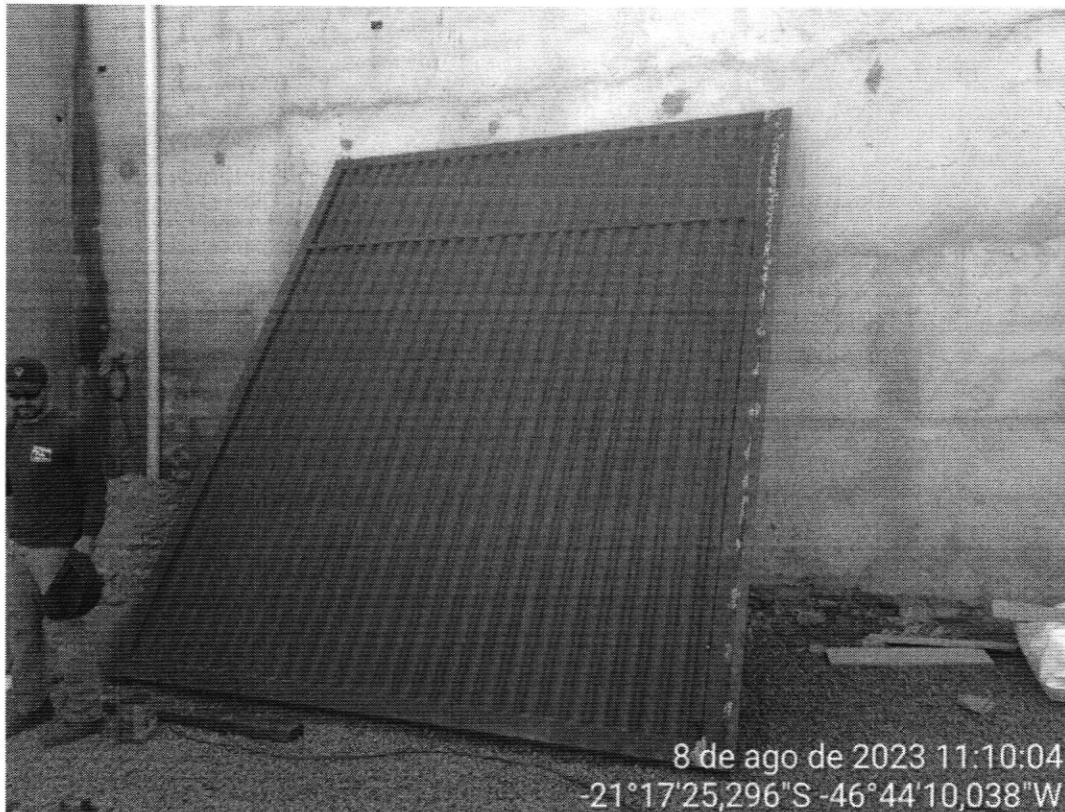
Imagem 3: Portão fora do lugar.

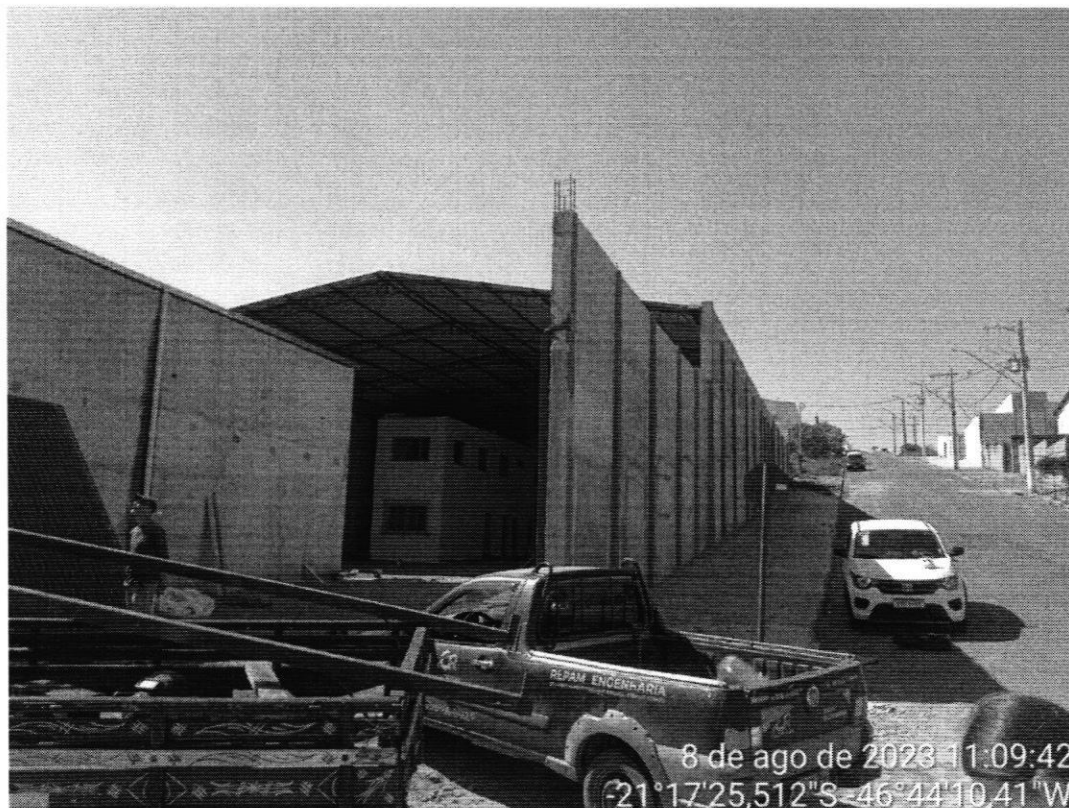
Imagem 4: Muros sem pintura ou acabamento.

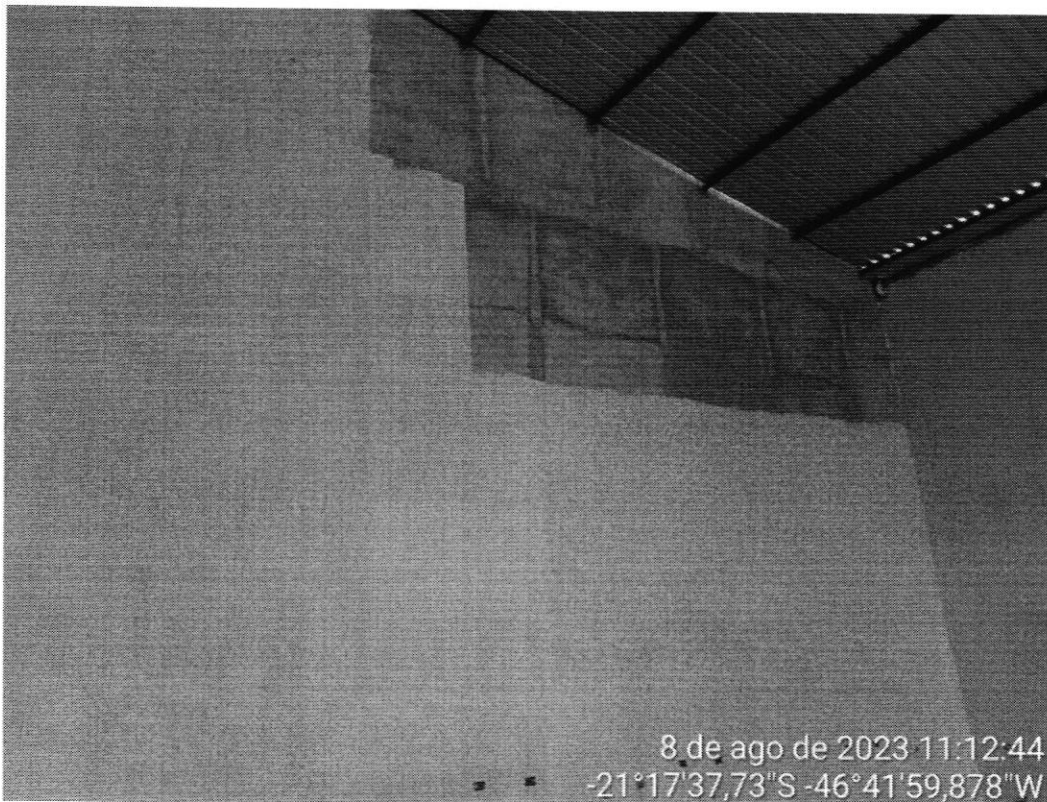
Imagem 5: Fundo selador sendo aplicado no barracão, sem pintura. Caixas de tomada sem espelhos.

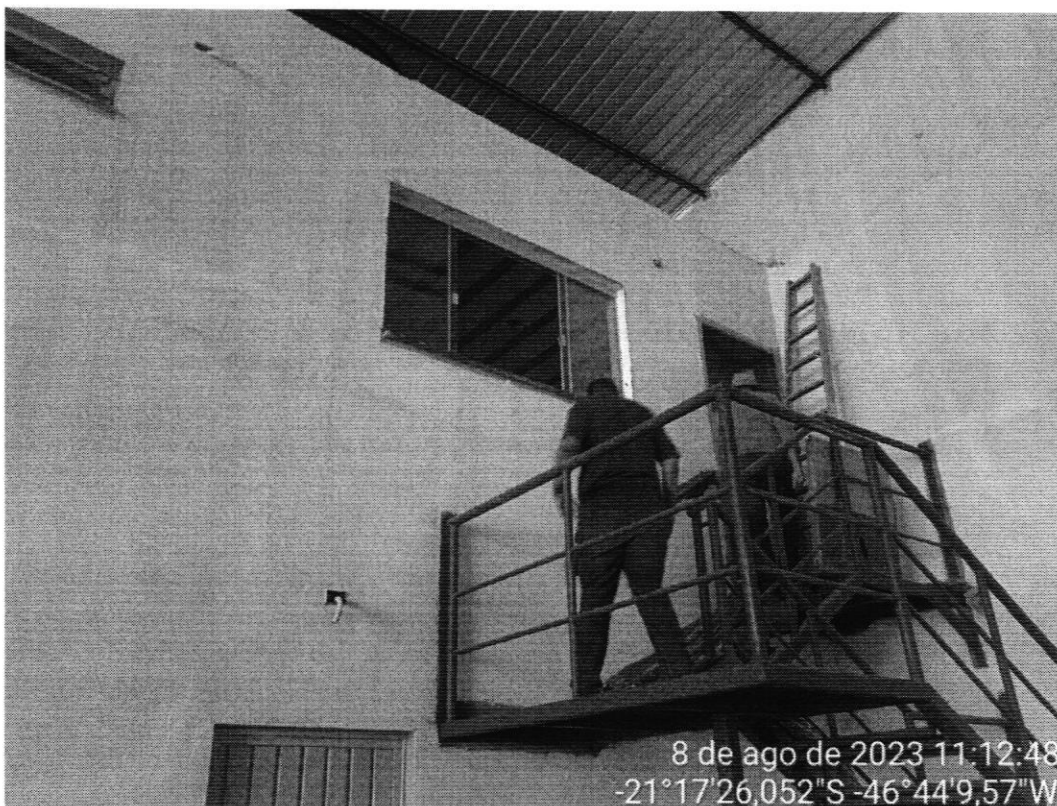
Imagem 6: Escritório somente com fundo selador, caixa de tomada sem espelho, laje de cobertura do escritório sem reboco.

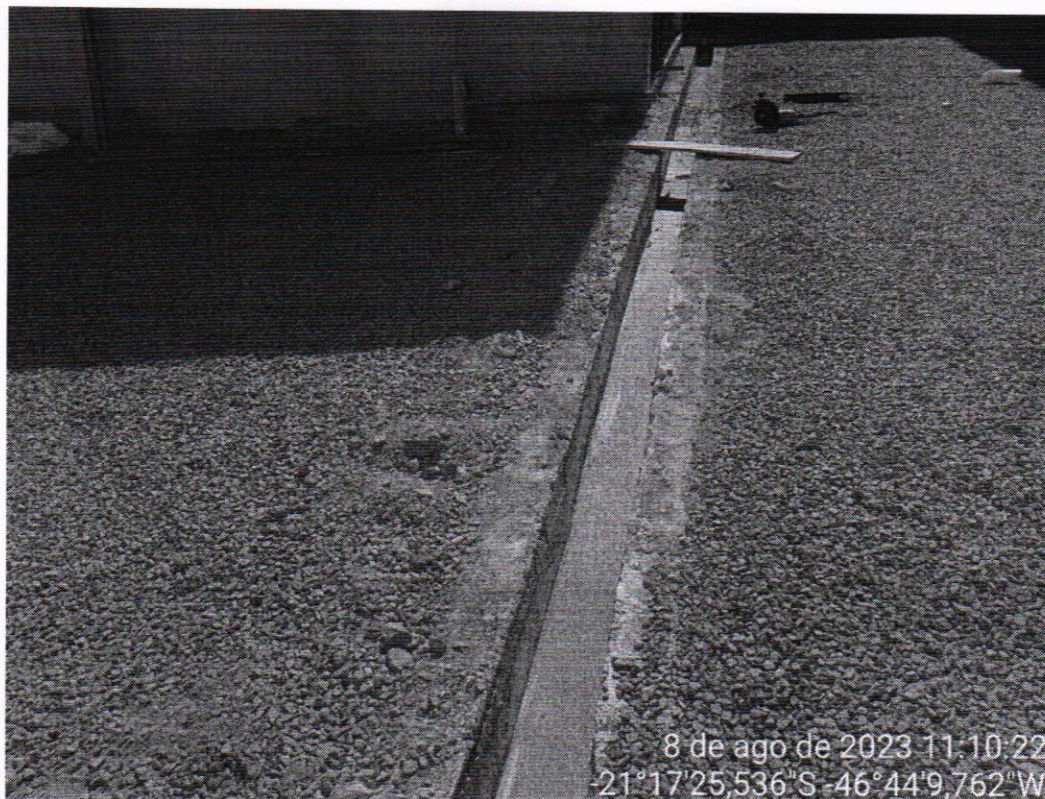
Imagem 7: Canaleta pluvial recentemente concretada, sem grelha.

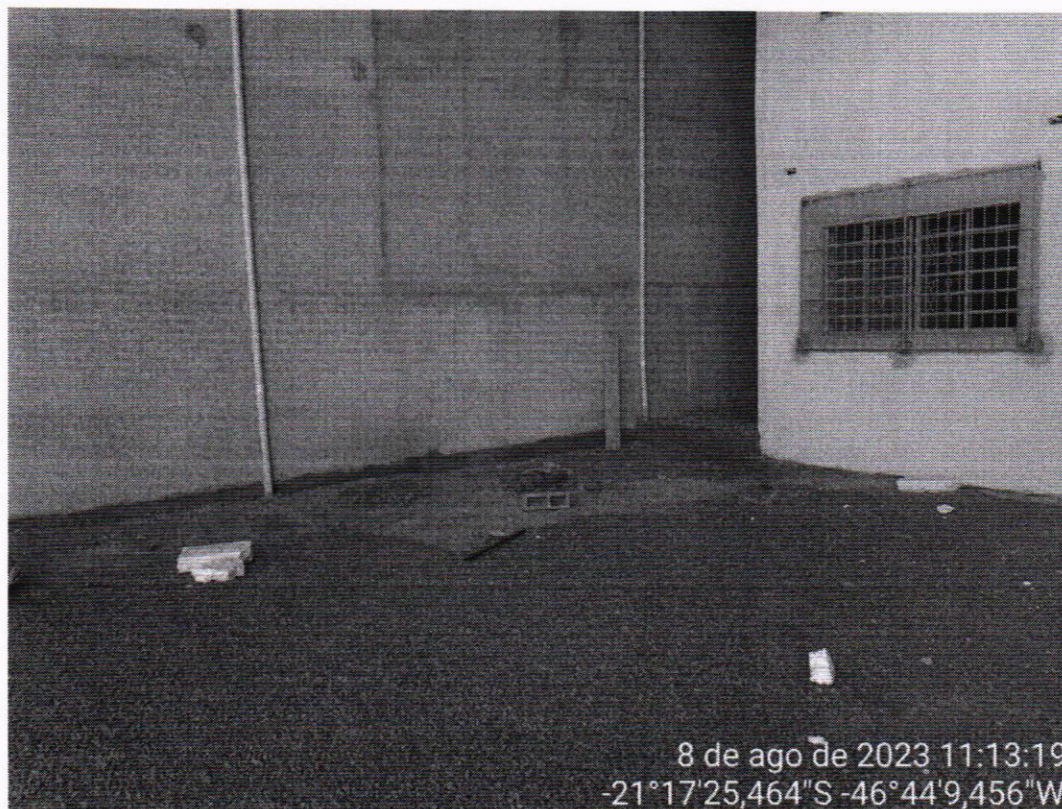
Imagem 8: Obra sem limpeza, proteção de janela chumbada sem pintura ou acabamento.

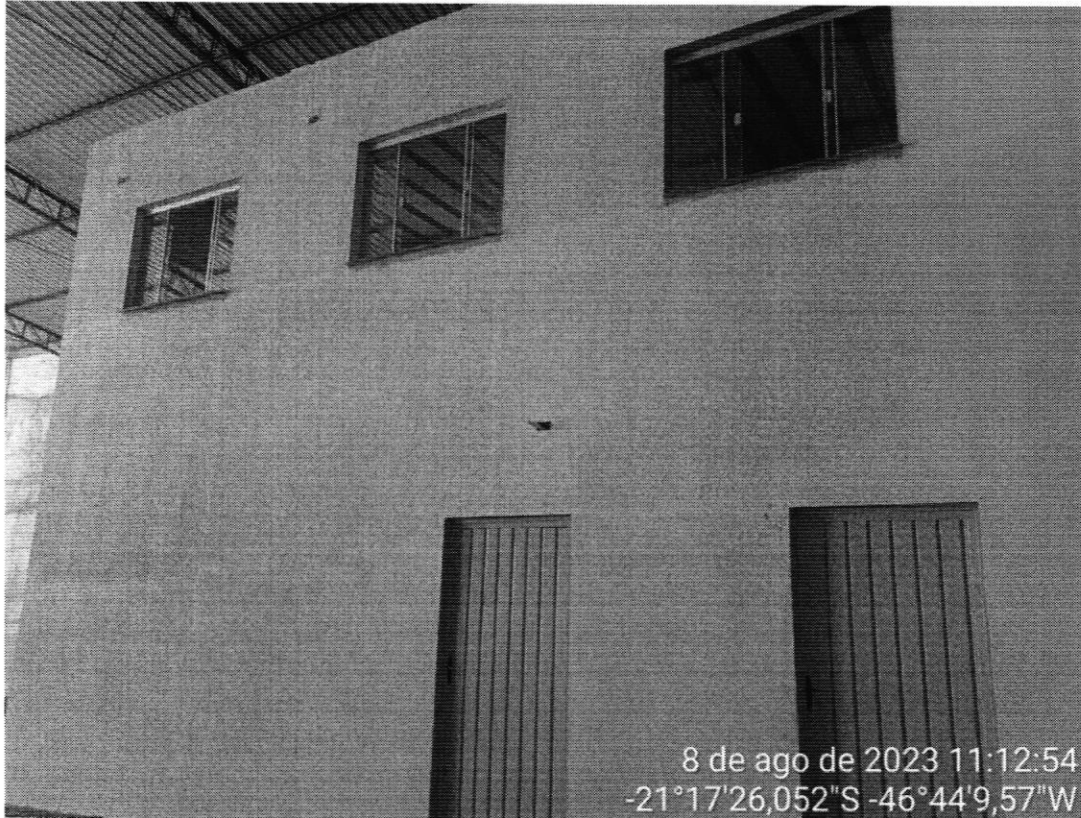
Imagem 9: Escritório somente com fundo selador, sem pintura, caixa de tomada sem espelho.

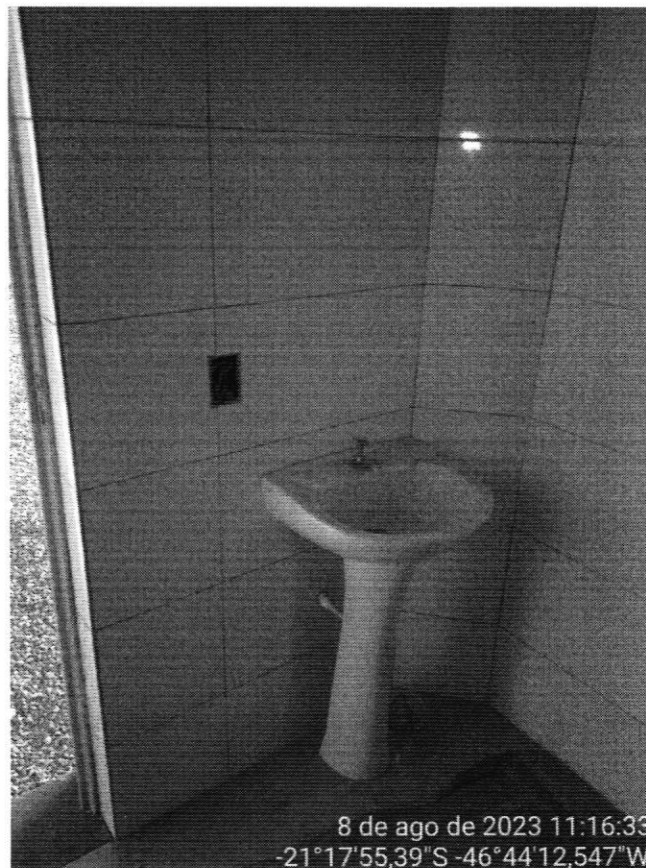
Imagem 10: Lavatório sujo (obra ainda não foi limpa), caixa de tomada sem espelho, sem suporte para papel toalha ou saboneteira. Banheiro 1.

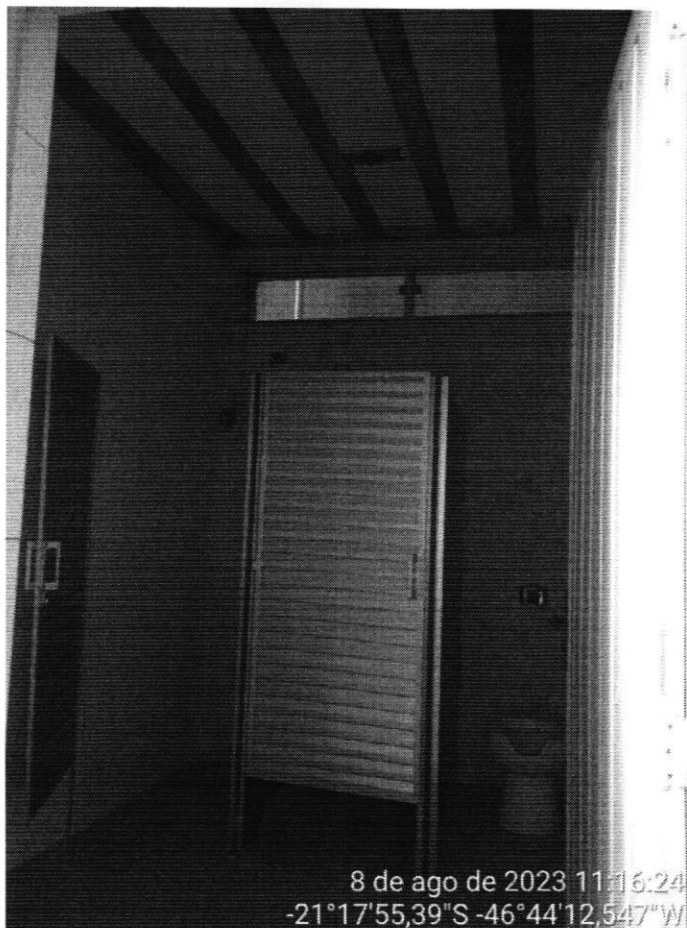
Imagem 11: Laje que cobre o banheiro 1 do escritório sem reboco e sem iluminação.

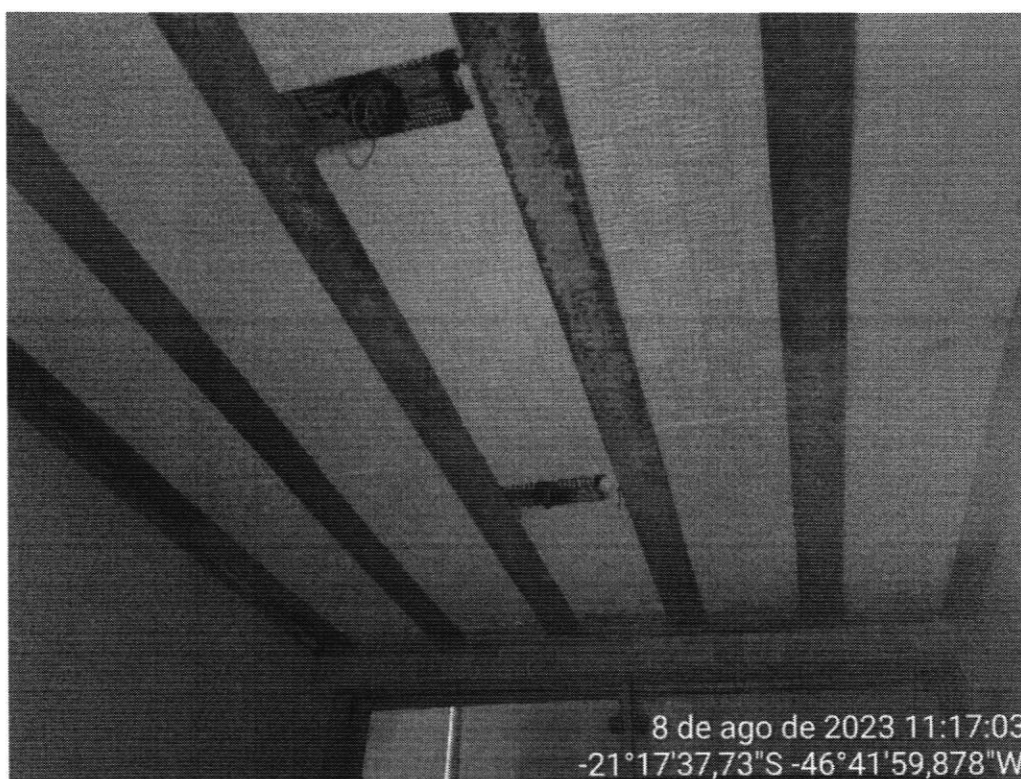
Imagem 12: Laje que cobre o banheiro 1 do escritório sem iluminação, instalação elétrica inacabada.

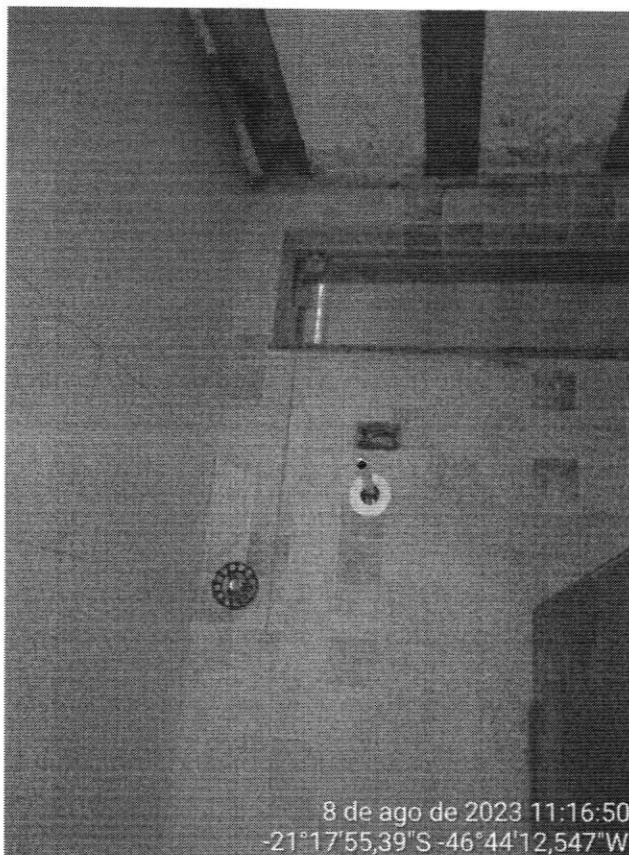
Imagem 13: Chuveiro não instalado no banheiro 1.

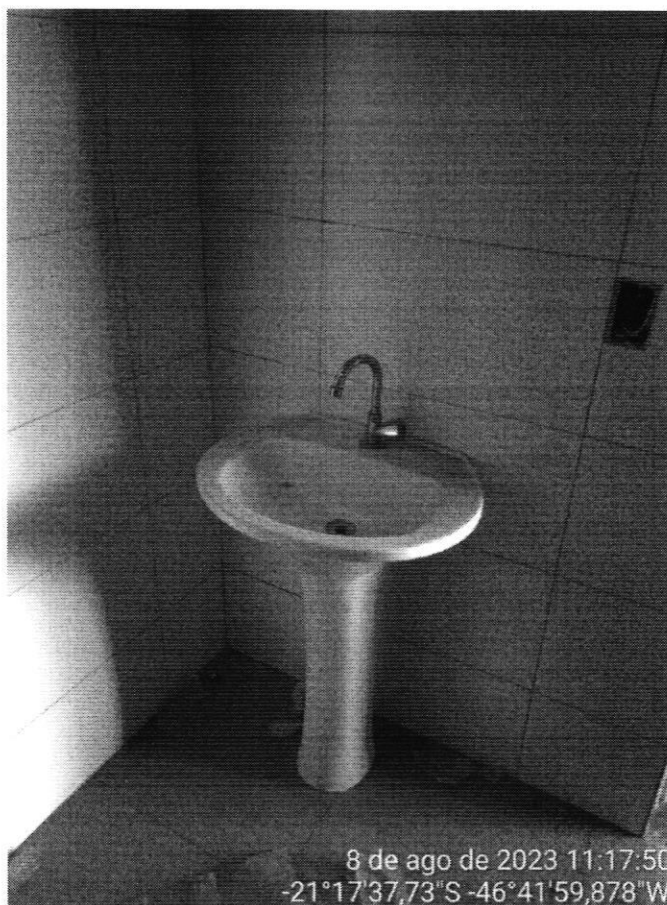
Imagem 14: Lavatório sujo (obra ainda não foi limpa), caixa de tomada sem espelho, sem suporte para papel toalha ou saboneteira. Banheiro 2.

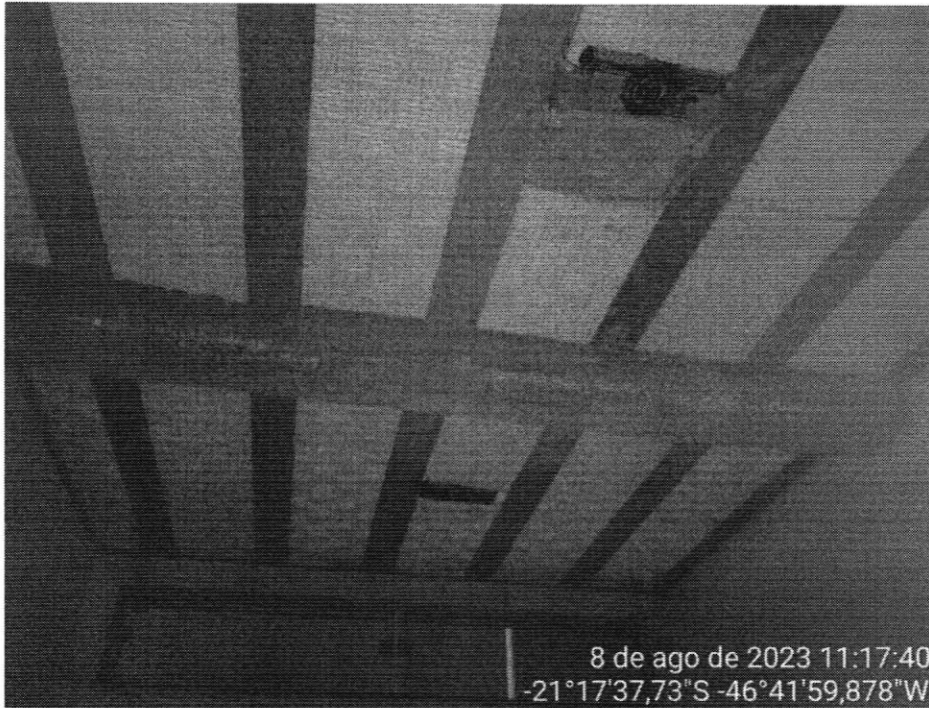
Imagem 15: Laje que cobre o banheiro 2 do escritório sem iluminação, instalação elétrica inacabada.

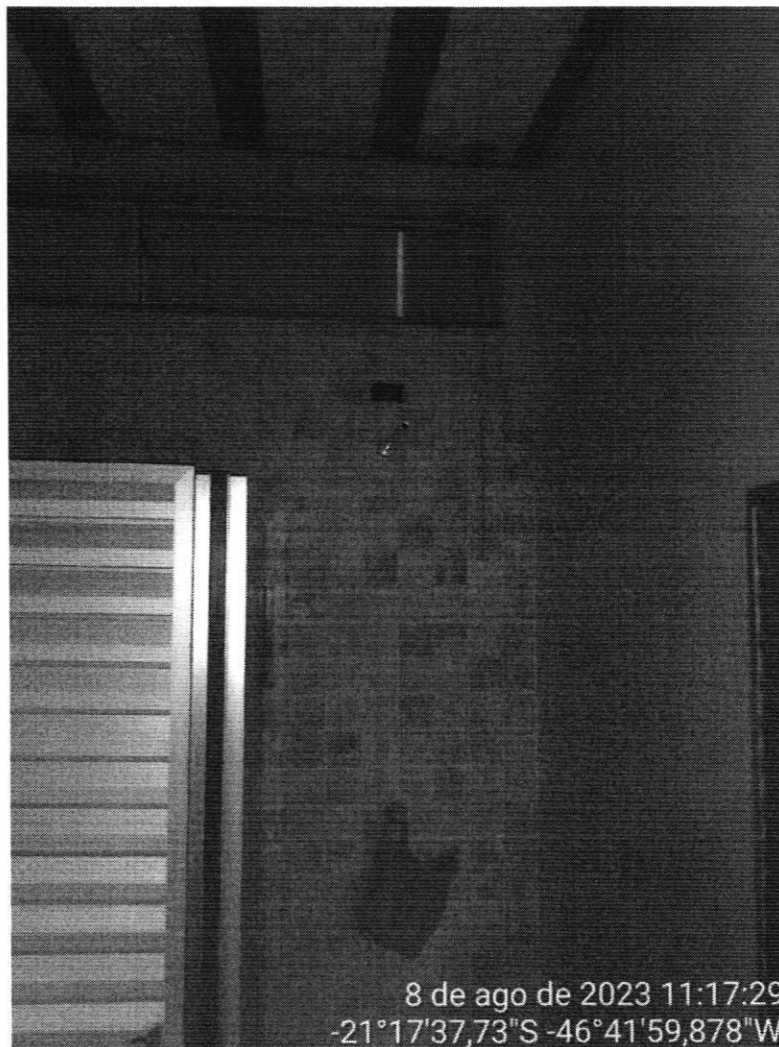
Imagem 16: Chuveiro não instalado no banheiro 2.

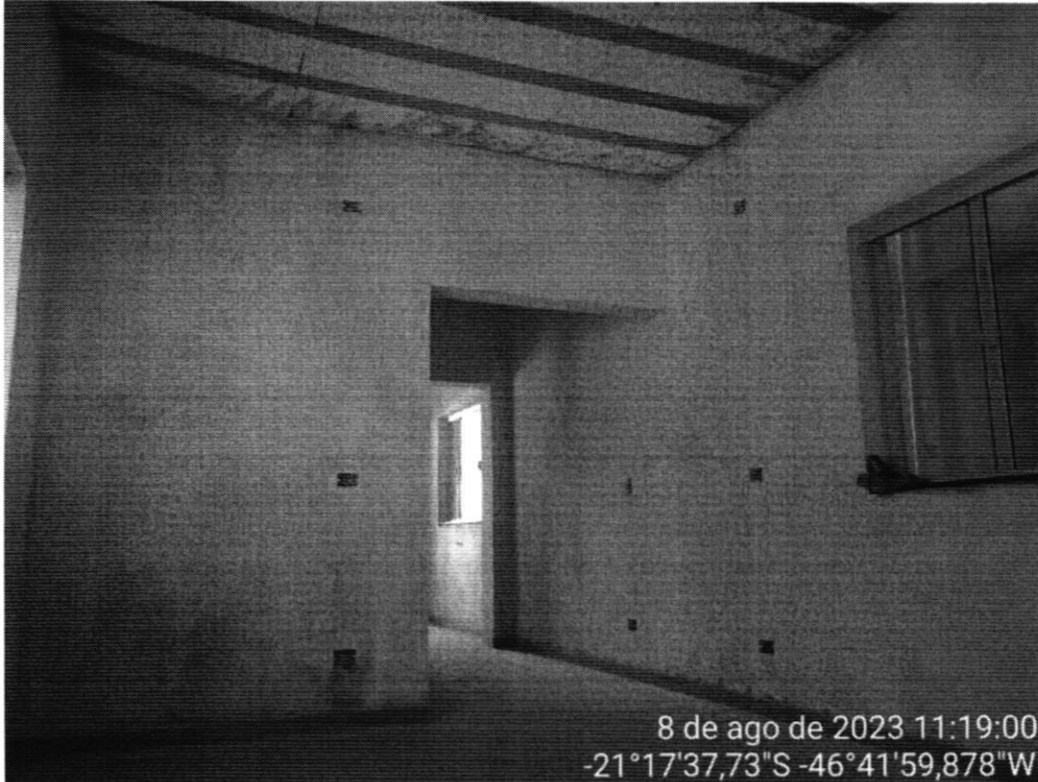
Imagem 17: Pavimento superior do escritório: caixas de tomada sem espelho, paredes sem pintura ou acabamento, laje de forro sem reboco e sem luminárias.

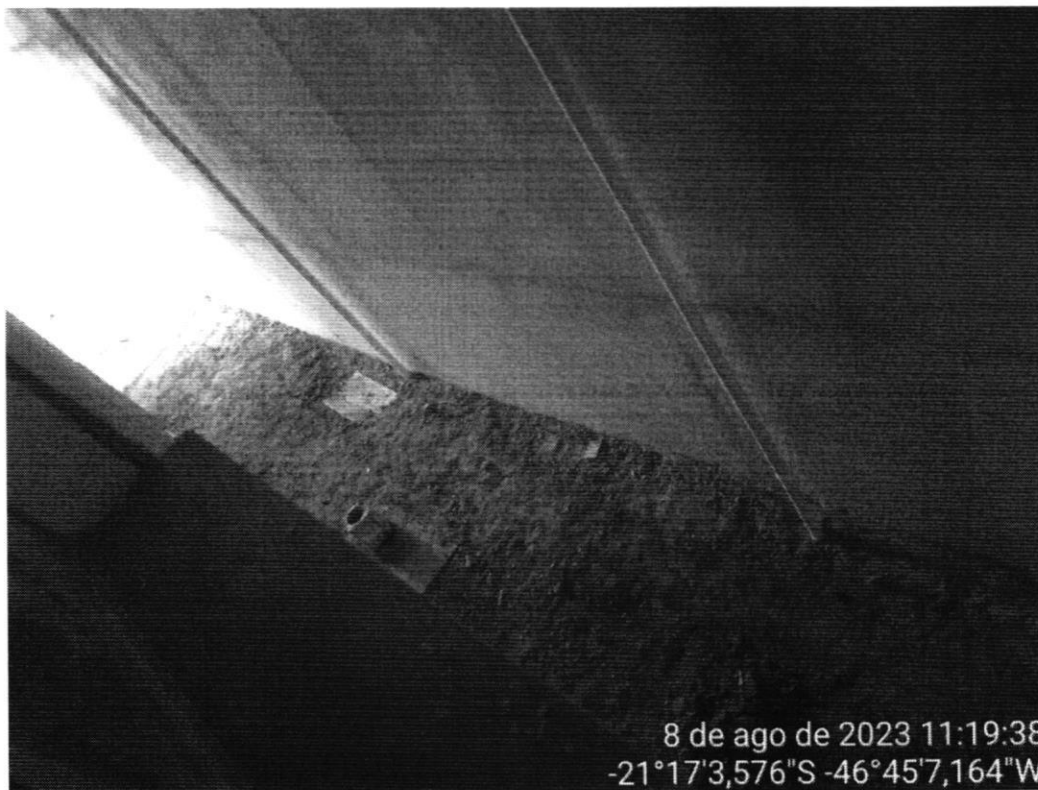
Imagem 18: Piso inacabado no corredor lateral do escritório.

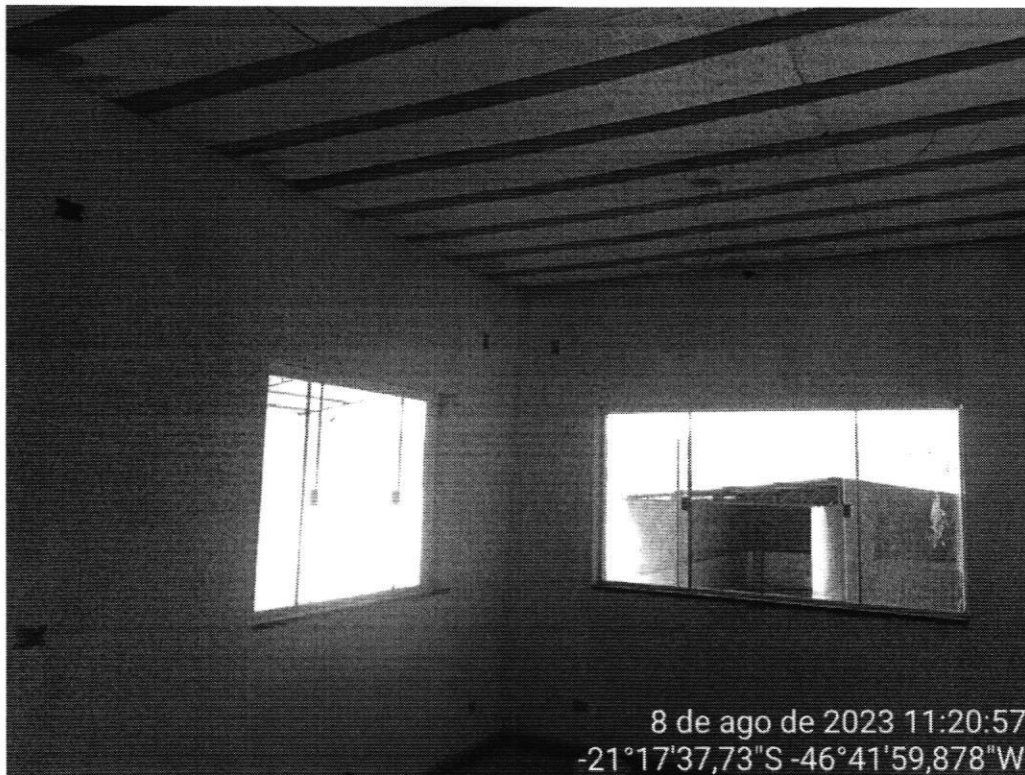
Imagem 19: Pavimento superior do escritório: caixas de tomada sem espelho, paredes sem pintura ou acabamento, laje de forro sem reboco e sem luminárias.

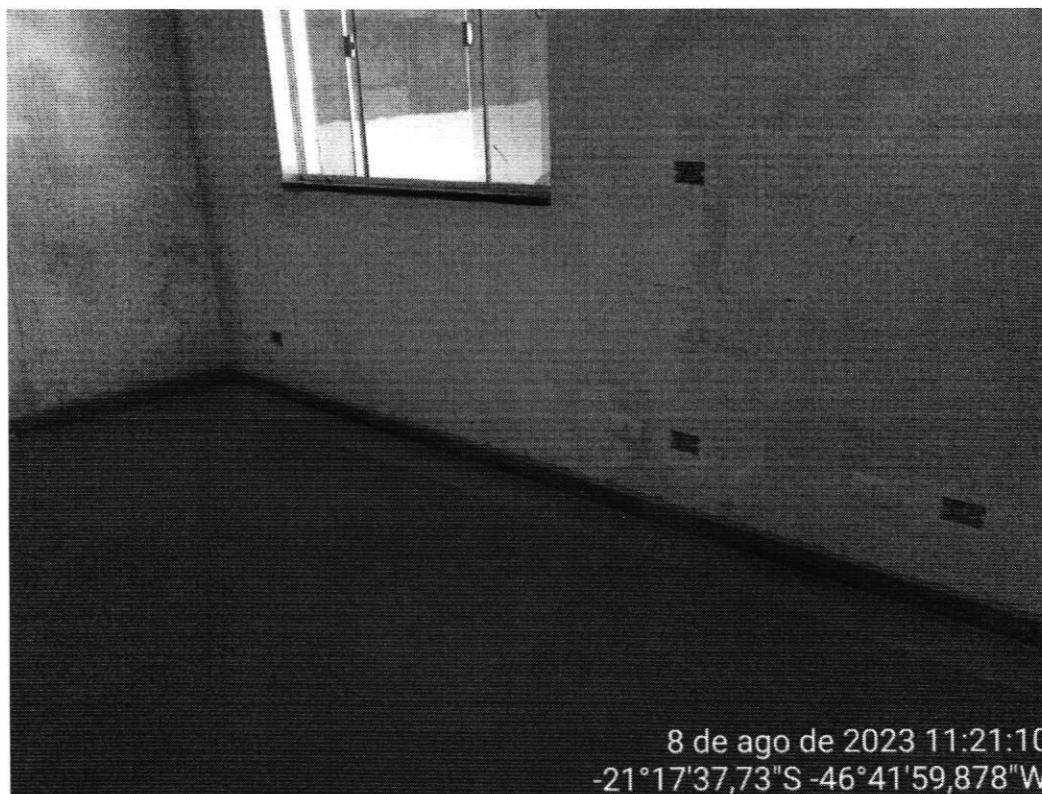
Imagem 20: Pavimento superior do escritório: caixas de tomada sem espelho, parede sem pintura ou acabamento.

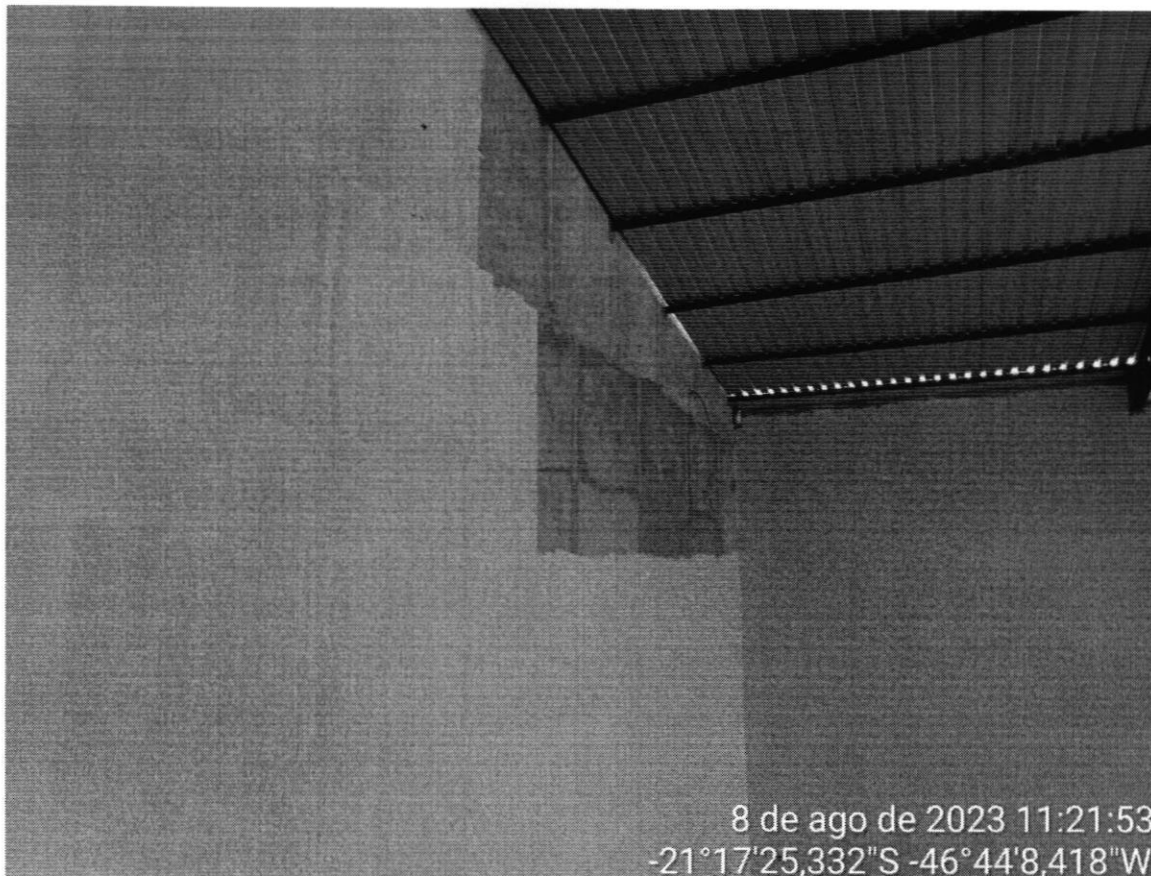
8 de ago de 2023 11:21:53
-21°17'25,332"S -46°44'8,418"W

Imagem 21: Aplicação do fundo selador ainda não concluída.

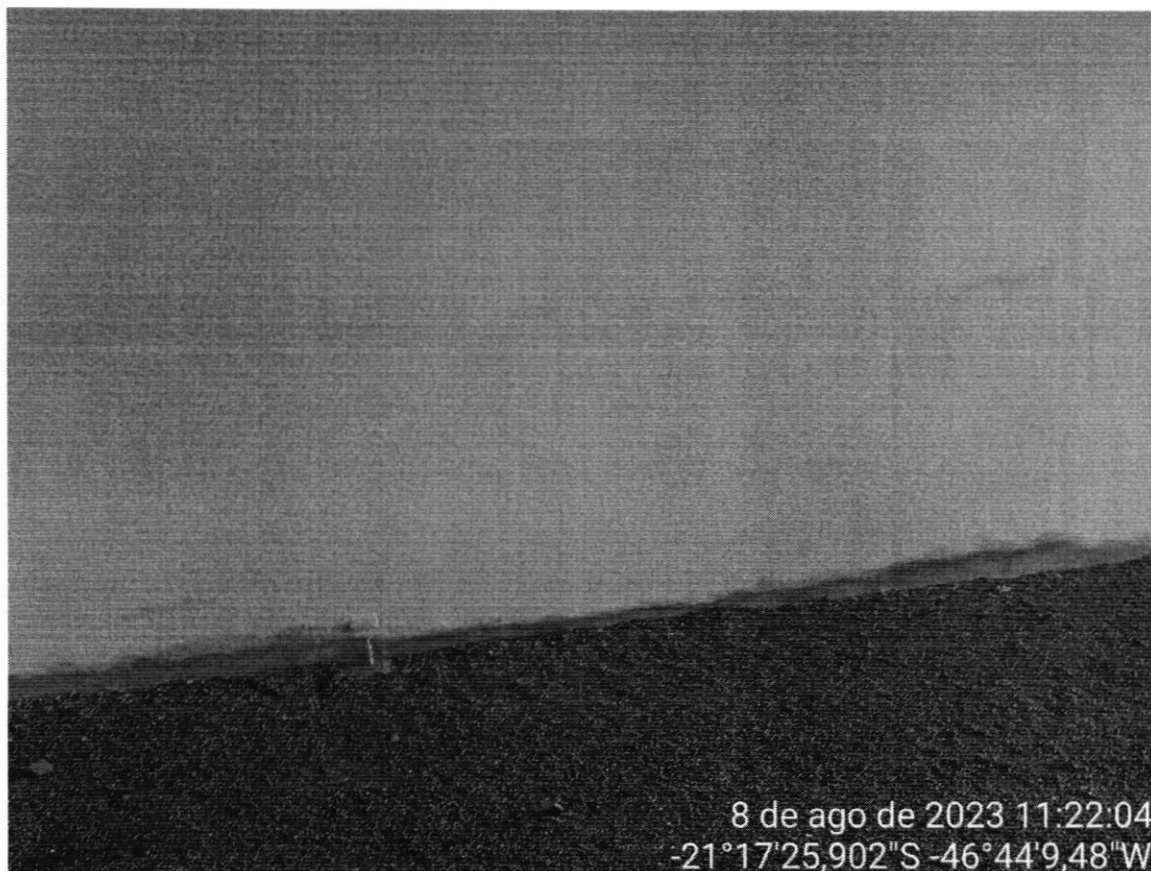
8 de ago de 2023 11:22:04
-21°17'25,902"S -46°44'9,48"W

Imagem 22: Aplicação do fundo selador em andamento (rolo escorado na parede).

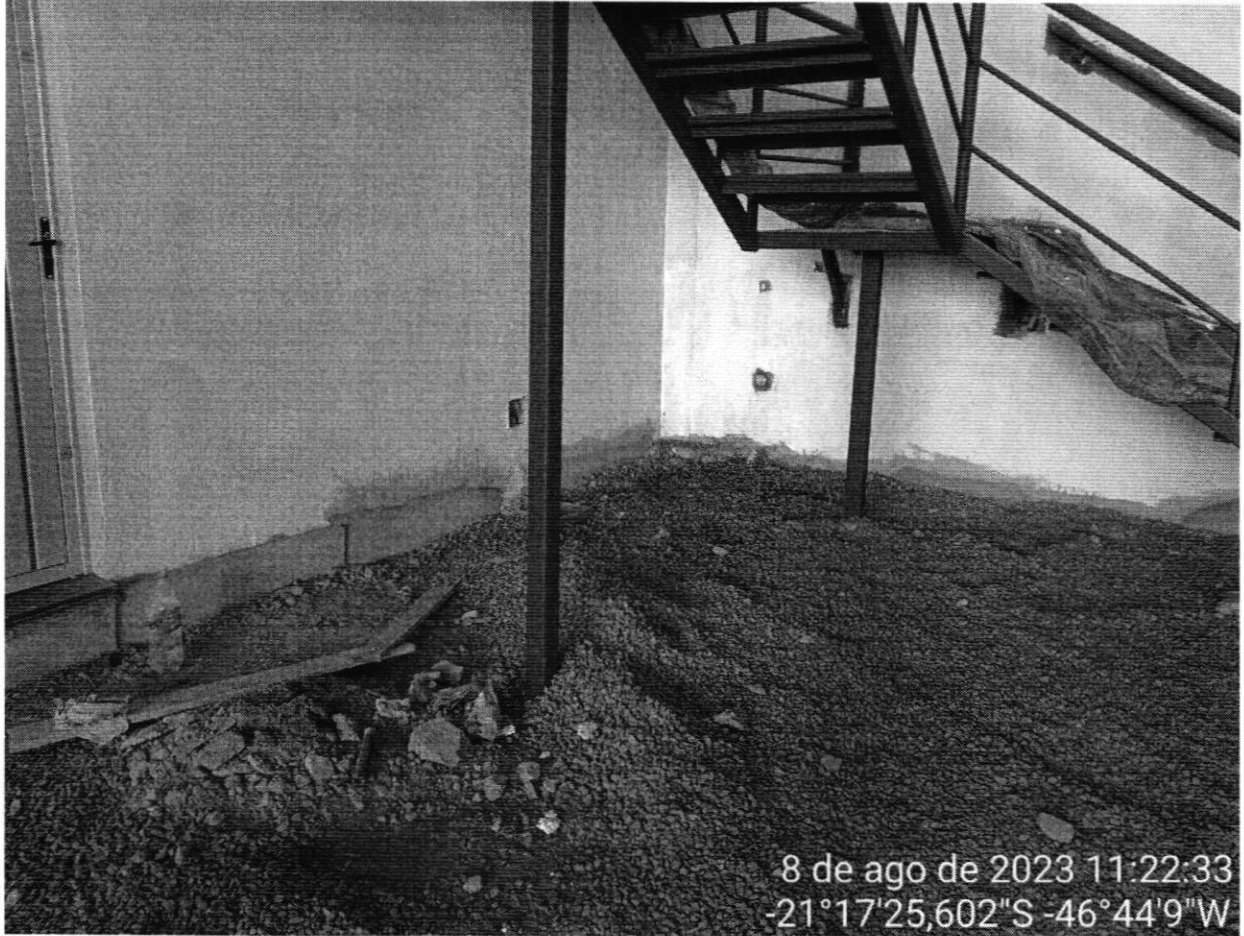
Imagem 23: Limpeza de obra ainda não concluída, paredes sem pintura ou acabamento, caixas de tomada sem espelho.
